## 化学事故预防和预案措施

### 重大事故将对环境产生严重影响

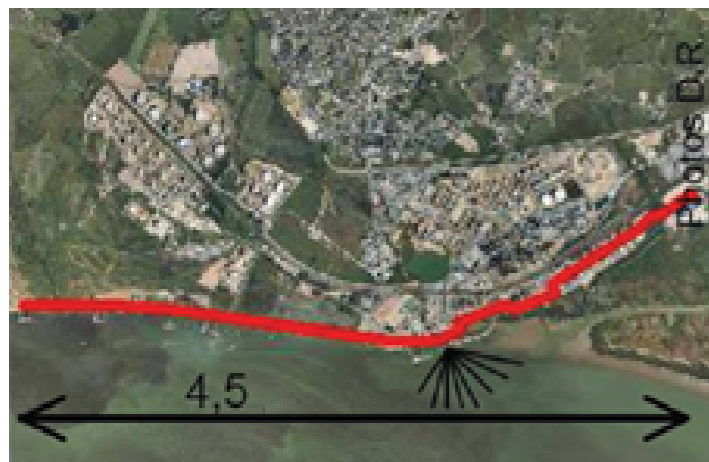
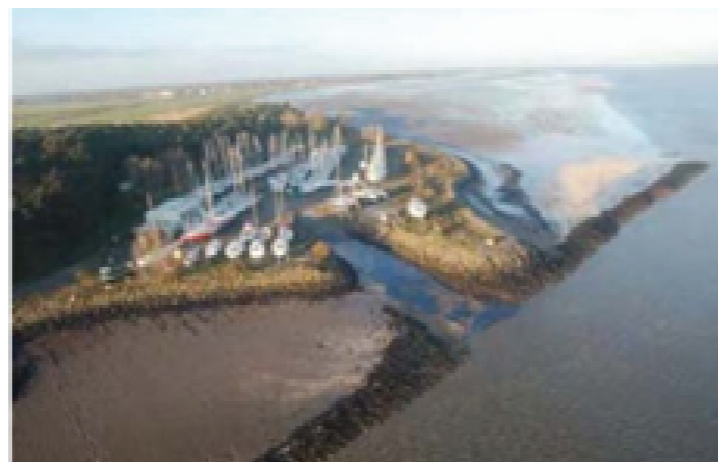
缺陷管道直径 12 英寸（大约 300mm），管道外包裹着隔热层。双层管架上有 20 根管道，它是其中一根。对缺陷管道的检查发现，隔热层下腐蚀点附近有一条长约为 16 厘米，宽为 1 厘米的纵向裂缝。造成管道腐蚀的水来自输油管道正上方的一根穿孔的水管，水渗透进隔热层，腐蚀钢管，最终导致管道穿孔破裂。

事故所涉及的区域（来源：ARIA No. 34351 和 Gendarmerie Nationale）

• 对泄漏管道的最后一次检查是在 4 年前，对管道的检查和监控应该更加频繁。  
• 缺乏对水和周围环境的可视化监控以及定时取样，这些手段能在事故前及时检测到燃油发生泄漏。  
• 没有设置安全障碍来阻挡或者减缓燃油流入河流。  
• 操作人员应确保被运输物质的确被输送至储罐（例如液位控制系统）。

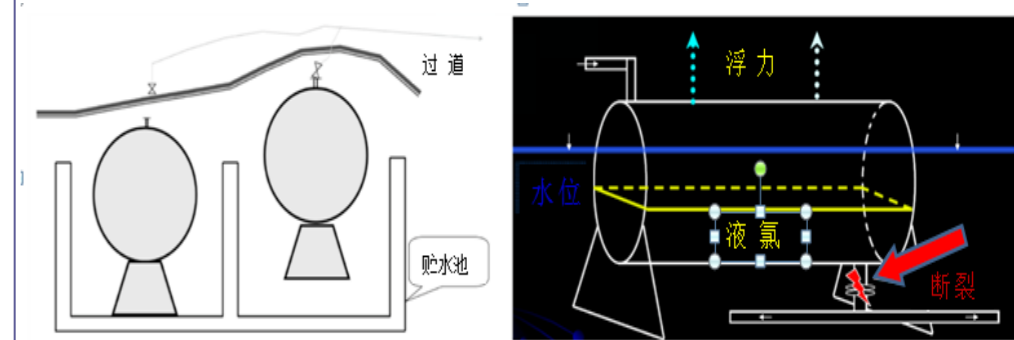
装置示意图

液氯储罐被洪水抬升，导致管道破裂，一个储罐的接管断裂。液氯储罐区的储罐内储存量各不相同，一些储罐内只有卸料后的残余氯气，另一些储罐储存有设计容量的 20%，其中一个储罐几乎储满。洪灾达到百年一遇的水平，水深超过 1.3 米。由于水的浮力，空而轻的储罐被抬升，离开了储罐原位置。水浮力太大，破坏了储罐上的过道，并使过道抬升。装满液氯的储罐上的隔断阀卡住过道，由于过道不断升高，隔断阀被完全撕破，大量液氯泄漏。

- 如果发生洪灾，水域附近的装置区更易发生淹没事故。这类装置需对意料外的严重水灾做好防范准备，并对控制这类事件风险的预案持续进行更新。（另见：2011 年日本海啸事故的经验教训，<http://www.livescience.com/27776-tohoku-two-years-later-geology.html>）。
- 储罐 / 容器没有固定在地面，因此能被洪水抬升。装有危险物料的储罐 / 容器应在地面固定。
- 各容器的过道联接在一起，一旦其中某个容器被抬升，相邻容器也会被抬升。为避免此类连锁反应，过道应分隔开。
- 应急监测探测器位置很低，极易被洪水覆盖，致使在此次事故中完全无效。在厂区潜在洪灾风险分析基础上，应在合理的高度安装探测器。
