# 广州市白云区广从三路“12·8”勘探钻穿 地铁隧道一般事故调查报告

2021年12月8日9时28分许，广州市白云区广从三路与广州地铁十四号线“太和至竹料”区间隧道里程YDK24+185交汇位置，永和大道（新广从路-规划三纵路）项目勘察钻探施工将广州地铁十四号线地铁隧道钻穿，导致事故发生。该事故未造成人员伤亡，直接经济损失19.6万元。

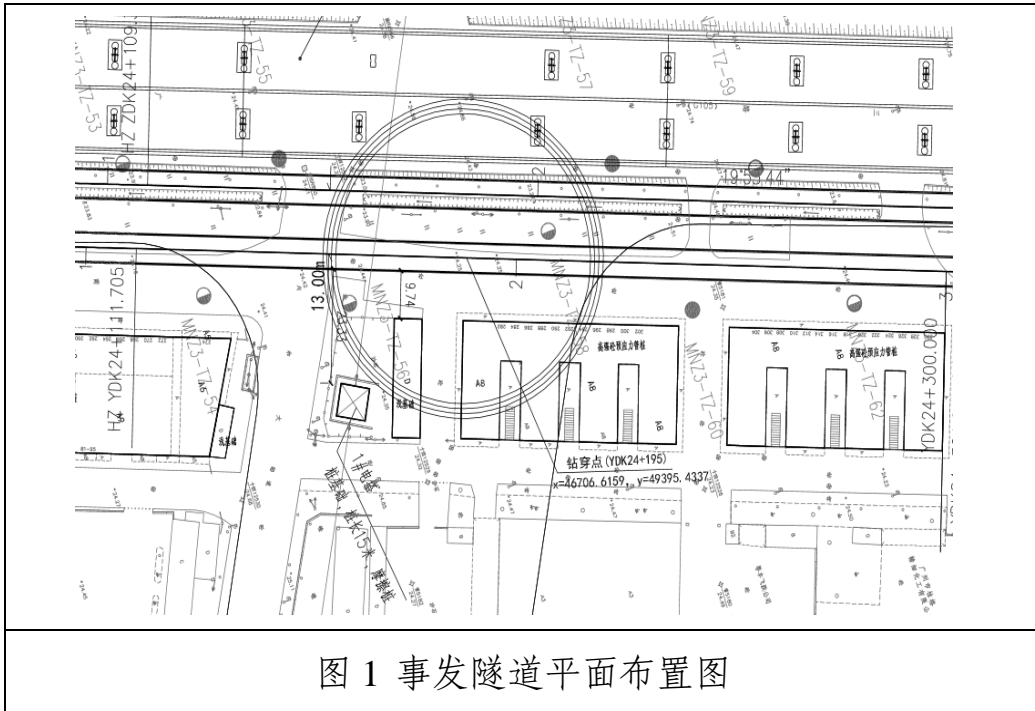
图 1 事发隧道平面布置图

本次隧道钻穿点位于太和～竹料区间上行区间（往从化方向）K24+195 位置处，沿广从三路人行道绿化带走向，距离太和站 1.36km，隧道采用盾构法施工，埋深 13.0m，地面至隧道底依次为<1>填土、<4N~2>可塑粘性土、夹杂<3~2>中粗砂层、<7~3>强风化砾岩。盾构隧道外径 6m，内径 5.4m，管片厚度 30cm，采用 C50 高强混凝土浇筑。钻孔 DLZK1 与隧道平面布置、纵断面布置见图 1、图 2。

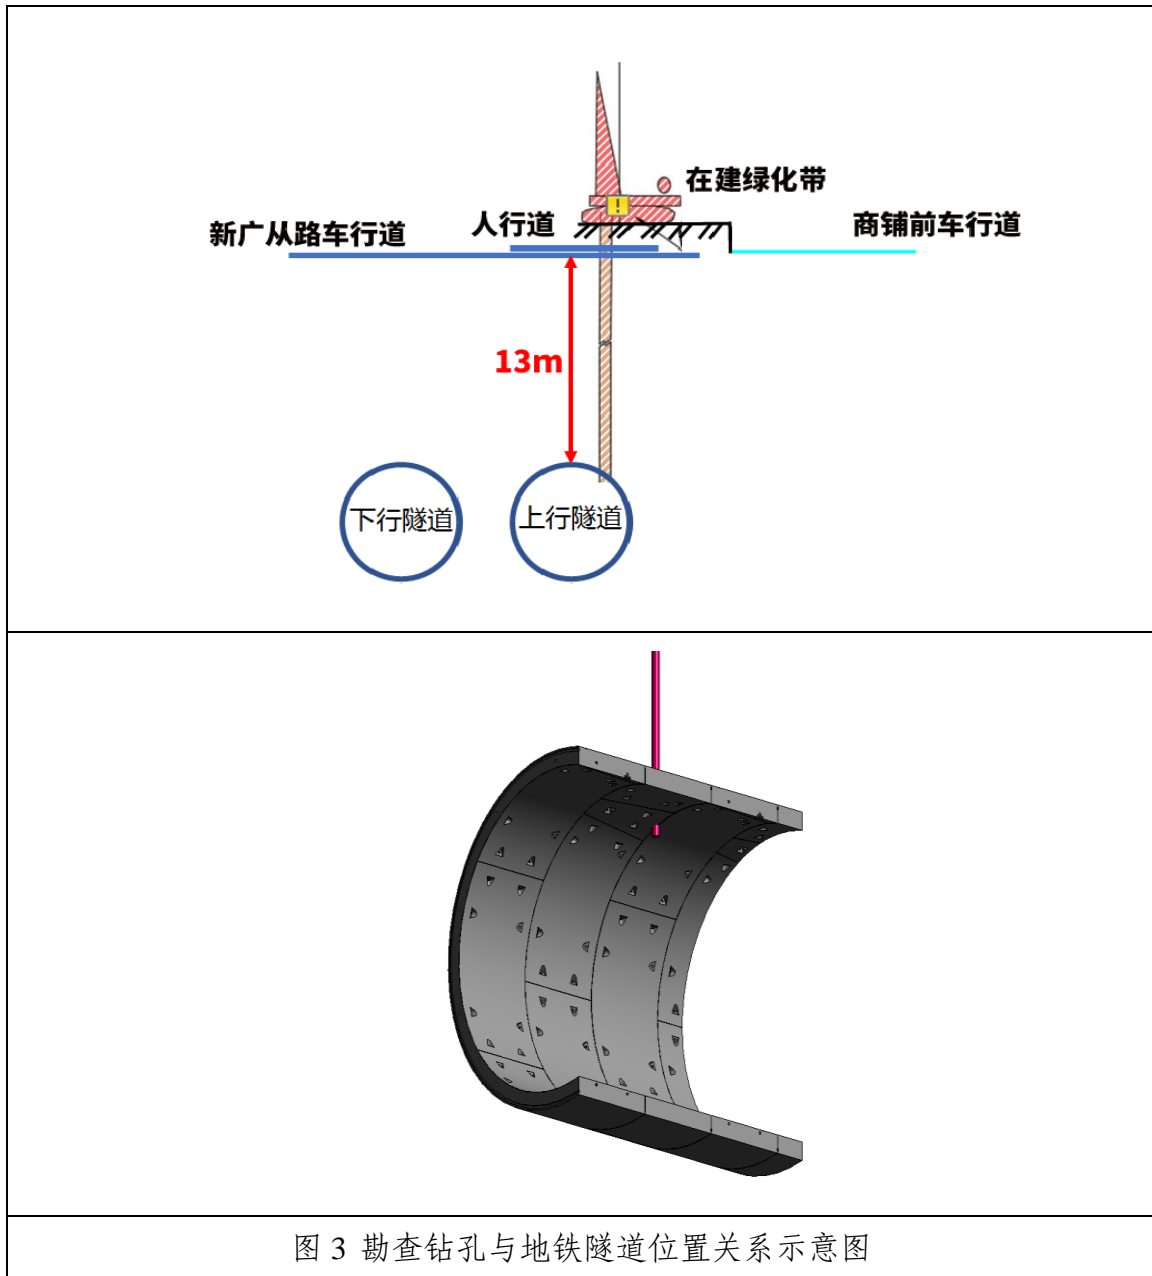
事件造成太和~竹料区间上行 K24+195 隧道 2 点钟方向盾构管片破损，破损钻孔主要位于环向拼缝处的 K 块边缘，局部削切

了相邻 C 块的保护层，破损孔直径 91mm。检查钻穿混凝土芯样外观，未见切断管片钢筋及管片连接螺栓。钻穿位置见图 3。

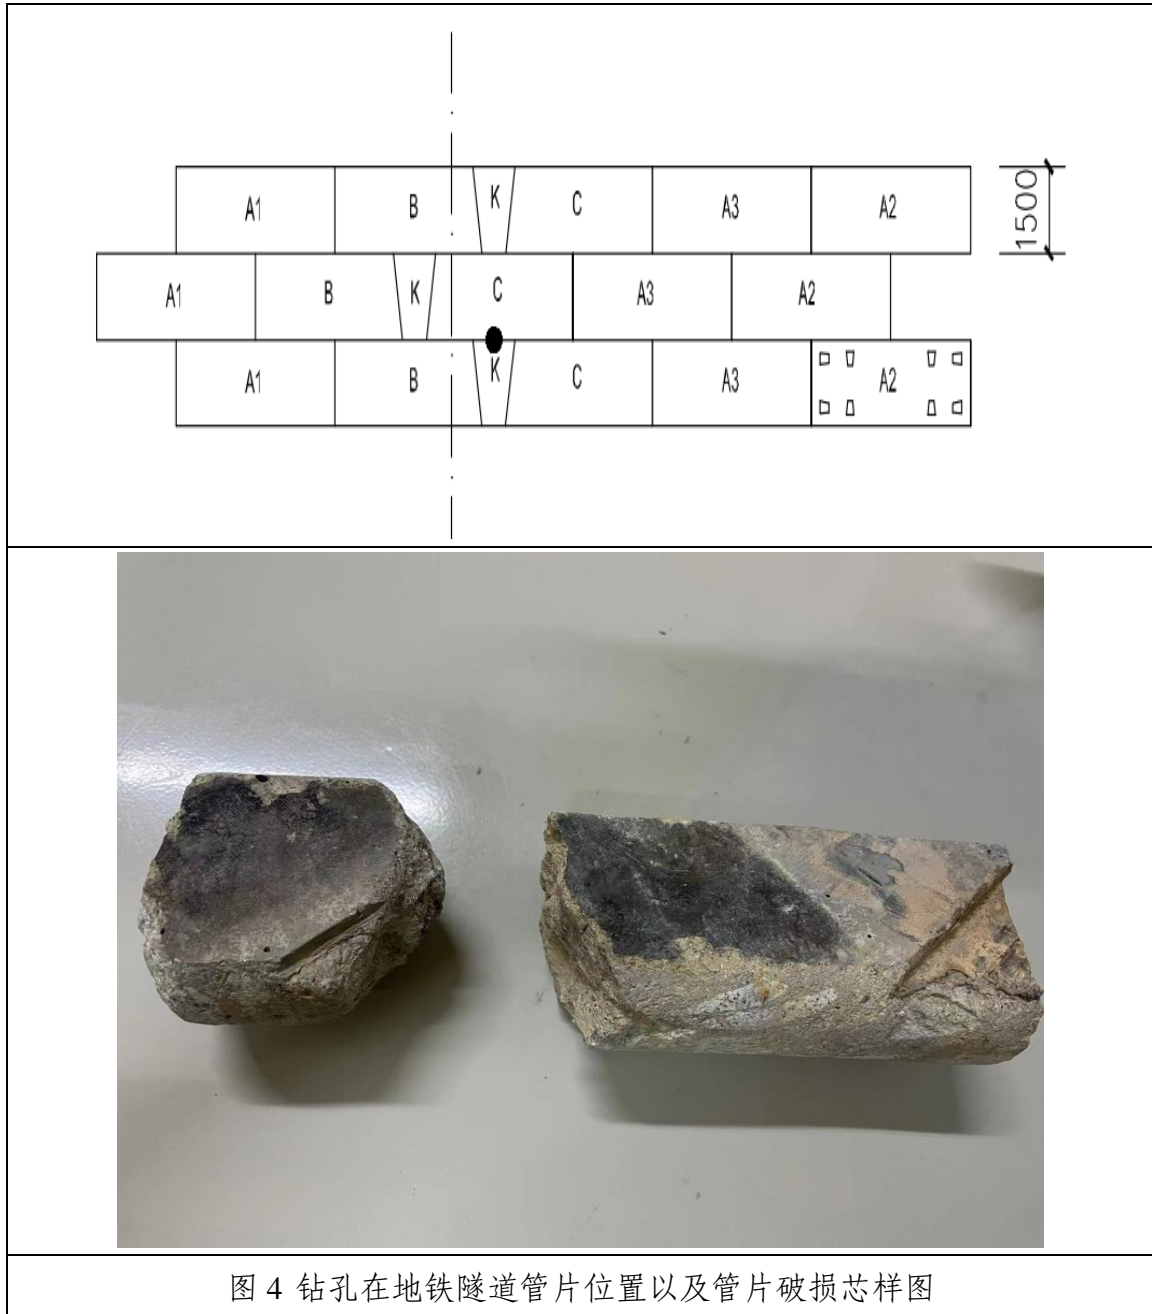
图 4 钻孔在地铁隧道管片位置以及管片破损芯样图

钻头在盾构管片 K 块与 C 块之间切削形成的孔洞直径 91mm，影响管片环向拼缝防水性能，同时钻切孔洞边缘混凝土缺失造成钢筋保护层厚度削弱。地铁集团已根据加固处理方案完

检查破损管片以及相邻管片，未发现开裂、错台等情况。检查封口以及前后管片，未出现异常渗漏情况。

成破损修补处理，目前隧道修补处状态较好，未出现渗漏等异常情况，钻孔所在地铁隧道管片位置以及管片破损芯样见图 4。

12月9日00时40分，在地铁正常停运后，按照制定的修复方案由地铁集团组织对隧道结构地下和地上部分进行修复施工。地下部分由地铁集团专业修复队伍对14号线隧道钻穿位置用快

干高强水泥加钢板封堵并进行隧道内泥浆清理；地上部分由安徽省城建设计院在地铁集团专业人员指导下，配合利用钻机进行地面注浆；修复施工期间，区住房城乡建设交通局及白云区重点中心分两批人员，同时跟进地下和地上部分施工协调工作。1时33分，完成被钻穿处钢板封闭工作。2时58分，完成隧道清洗工作。3时45分，完成地面回灌水泥浆工作。

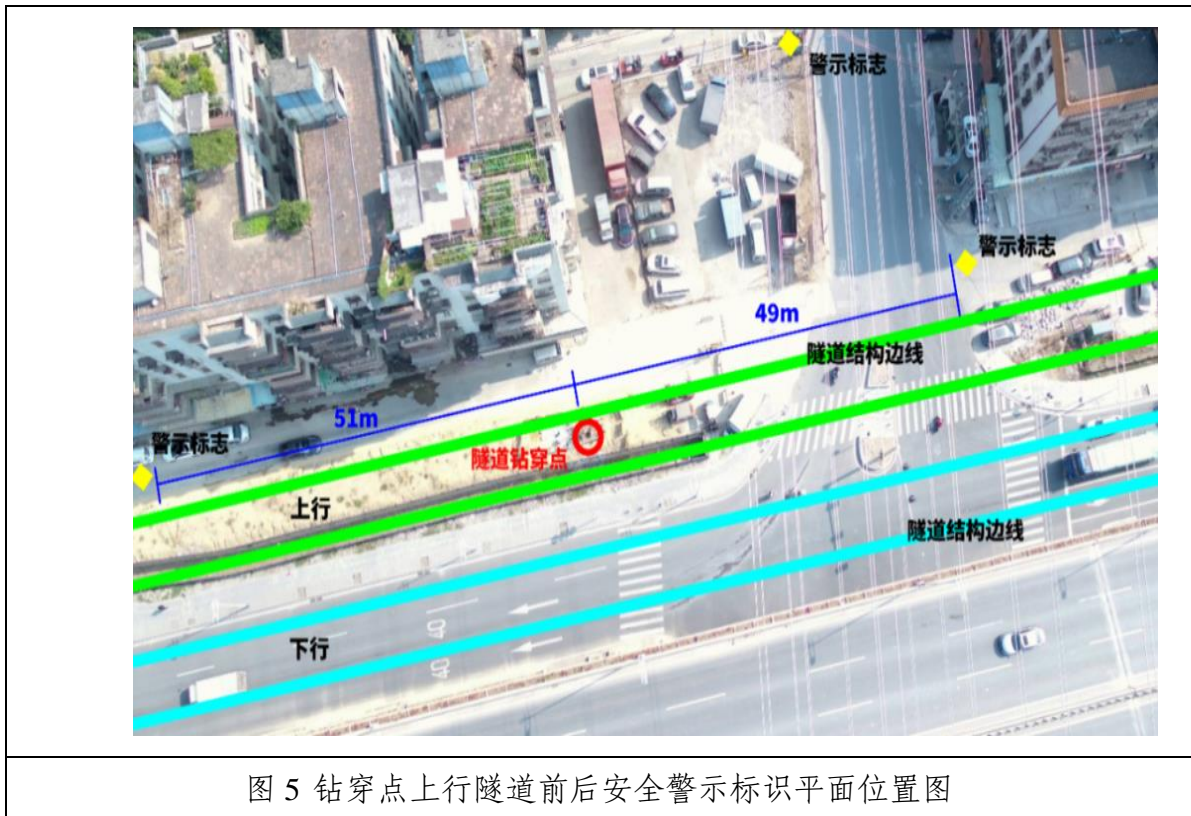
图 5 钻穿点上行隧道前后安全警示标识平面位置图

经核，广州地铁在本次事件钻穿点上行隧道外侧前后各约 50m 范围内共设置有 3 个警示标识，符合上述设置原则，详见图 5、6、7。事发前最后一个 ZK2 号钻探点距离地铁线路东侧柱形警示标识仅 25 米。

（五）广州地铁集团要尽快健全和完善《广州市轨道交通新线工程设计技术标准》，一是针对路面复杂地区，应结合实际增设安全警示标识，并在醒目位置设置安全保护区宣传牌，在主流媒体加强播放地铁安全公益广告密度，普及城市轨道交通安全知识，二是要明确安全警示标识所承载的内容，其内容应当包括地铁保护范围区域、保护范围边界、地铁走向、地铁保护要求、联系电话等相关信息。同时，广州市交通运输局要督促广州地铁集团完善保护区域巡查工作机制，针对当地施工作业时间特点增加巡查频次，补充强化对于安全警示标识的巡查要求，对于破坏地铁安全警示标识或者虽暂处于保护区域以外、但已近安全警示标识的施工行为，积极主动了解施工动态，及早发现有进入保护区域趋势的施工作业队伍并及时督促落实保护措施，发现违法行为及时报辖区交通运输部门联合查处。
