# 广州市南炬汽车用品实业有限公司

## “12·16”一般火灾事故

### 调查报告

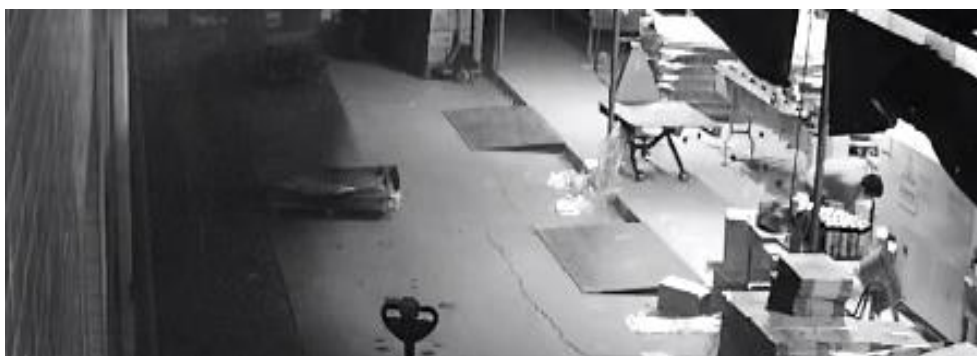
18 时 20 分，二号生产线线长莫伯强按工作量要求加班开展过膜作业，到达事发区域附近，他先打开过膜机作业场所照明灯，随后按顺序打开 SR 型热收缩炉（俗称过膜机）的预热开关，当开到 SR 型热收缩炉（俗称过膜机）第三个开关（18 时 22 分 42 秒左右）产生的电火花导致周边积聚的液化石油气闪燃。

图 1 为莫伯强在操作 SR 型热收缩炉开关

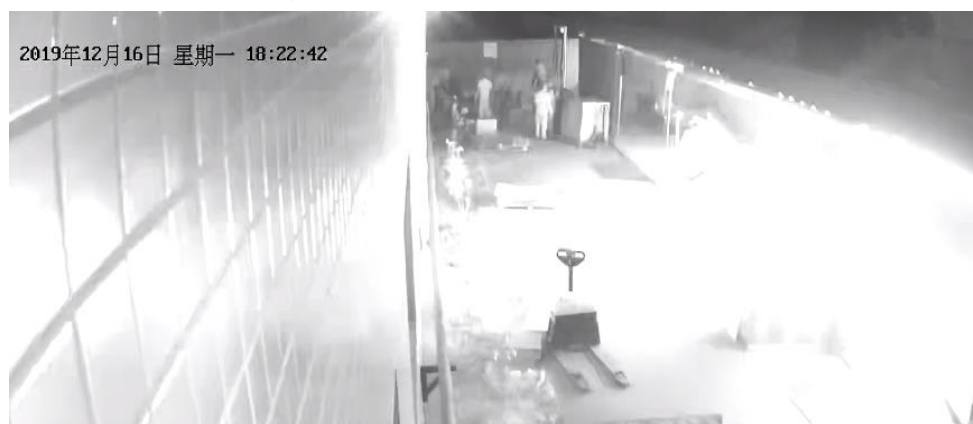
图 2 为 SR 型热收缩炉开关电火花引发闪燃

经调查排除吸烟、生产生活用火等点火源可能，且经现场受损物品痕迹勘查和监控视频分析，认定 B3#丙类仓库东侧简易铁棚下 SR 型热收缩炉（即过膜机）为事故点火起点部位，其为非防爆型产品；SR 型热收缩炉（俗称过膜机）预热开关安装位置距离地面 450mm 左右，在开启关闭等使用过程中，产生的电火花是本次事故的点火源。

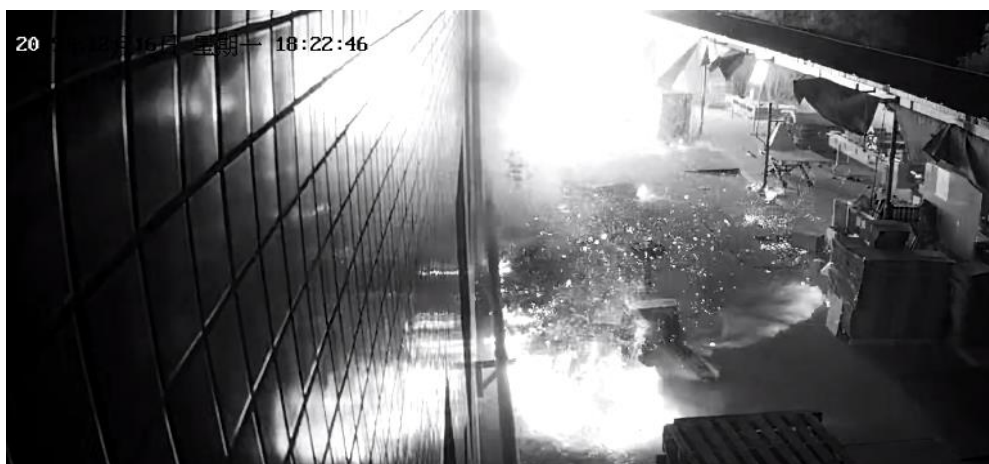
随后火势迅速向西和向北方向蔓延，遭遇戳罐作业区域的液化石油气产生剧烈燃烧，造成戳罐作业区域罐体四处飞窜。

图 3 为火势迅速蔓延引燃周边积聚的液化石油气（尤其是戳罐位置的液化石油气）

闪燃后 6 秒内即引燃了 B3#丙类仓库内产品并导致仓库内罐体燃烧或飞窜，飞窜出来的带火焰罐体进而引燃了 B2#丙类仓库的部分包装物料和 A1#甲类车间的部分生产设备。

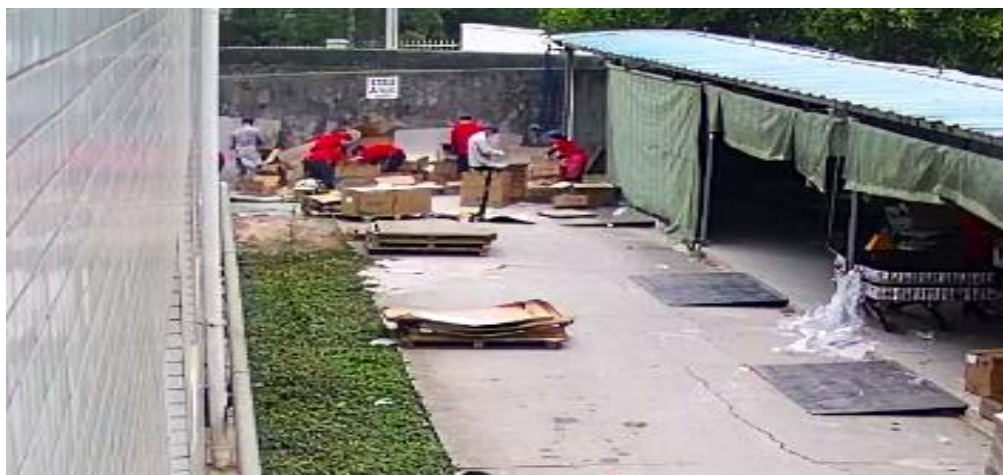
图4为戳罐作业现场情况（时间为12月16日17时4分）

南炬公司不良品戳罐处理工序为：拆纸箱、撕膜、戳罐和拔盖子。针对“护发椰油”的戳罐作业，首先把包装箱拆开，将包裹产品的薄膜撕开，用7字型工具，在罐底部戳洞放气，戳洞后将罐体放到一旁的箱子内，使作为推进剂的气体直接对外排空，稍后将罐子顶部盖子拔除，液体废料倒入桶里后再将空罐放入箱子内，收集运走。

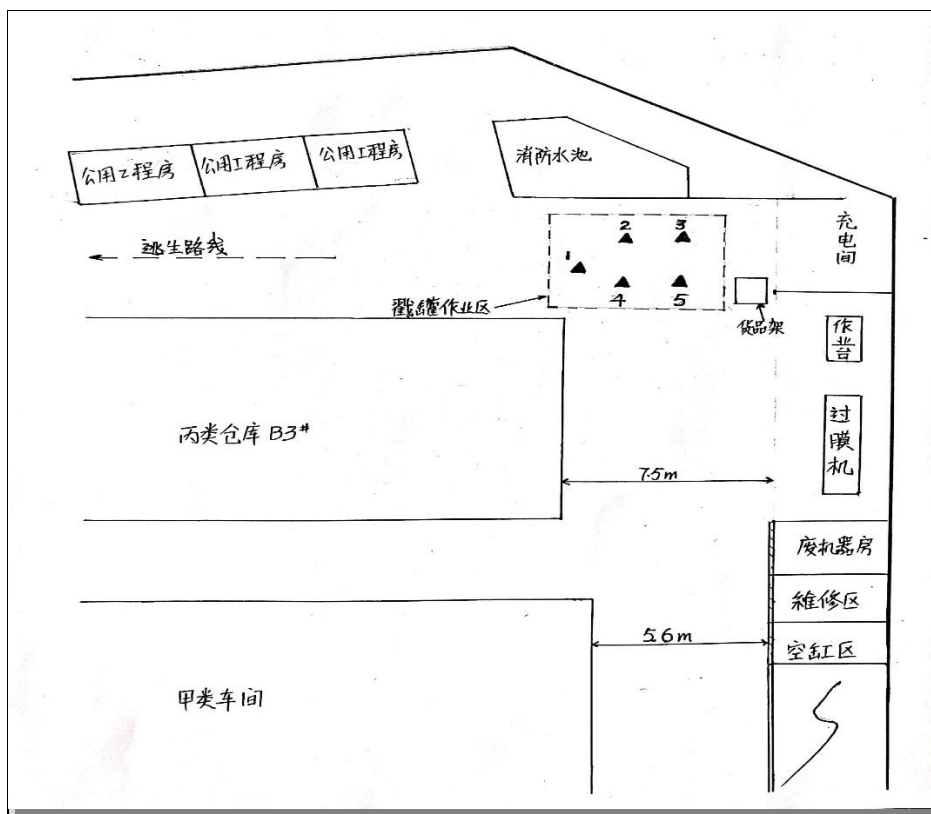
图 6 着火点位置详见事故发生位置示意图

戳罐作业区人员站位：1-段洪云；2-方芳；3-陈秋燕；4-江露恒；5-欧阳归义

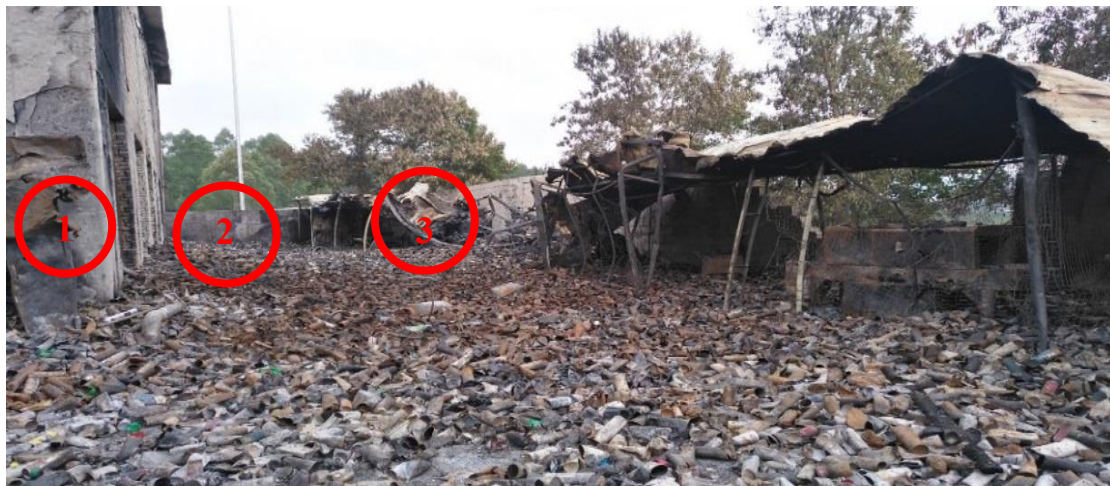
事故造成 B3#丙类仓库东侧简易铁棚及棚下设备设施全部烧毁，造成 B3#单层丙类仓库建筑物坍塌烧毁、B2#丙类仓

库等建筑部分受损，造成 B3#丙类仓库存放的全部产品、以及 B2#丙类仓库四楼全部包装纸箱和三楼部分包装材料等物品烧毁。见下图。

图 7 火灾后事故现场照片  
(1-丙类仓库 B3; 2-戳罐作业区; 3-过膜作业区)

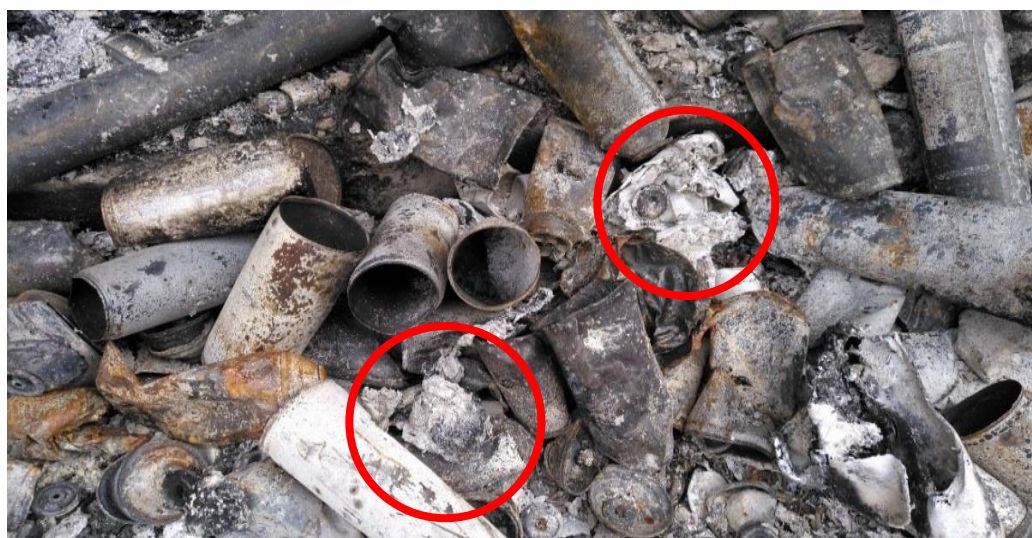
图 8 戳罐作业附近货品架位置火灾后图片  
注：图中红圈处为铝罐燃烧后的铝锭

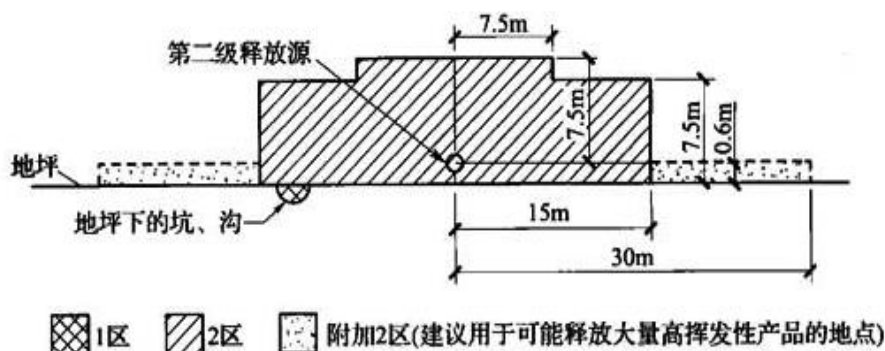
根据不良品戳罐作业释放出的液化石油气为火灾危险性甲类物质，其作业区域应属于爆炸危险区域，SR 型热收缩炉（即过膜机）为非防爆设备，距离戳罐作业点 9m，根据《爆炸危险环境电力装置设计规范》（GB50058-2014）附录 B.0.1.1<sup>②</sup>（示意图见后）防爆危险区域划分处于防爆 2 区位置。

南炬公司负责人违反《爆炸危险环境电力装置设计规范》(GB50058-2014)5.2.1<sup>①</sup>的有关规定,组织在存在爆炸风险的戳罐作业区域违规使用非防爆电气设备 SR 型热收缩炉(即过膜机)开展过膜作业,且危险作业(戳罐作业)与非危险作业(过膜作业)同时交叉作业。
