西气东输二线广州—深圳支干线求雨岭—大铲岛段工程 竣工环境保护验收调查报告

环境保护部环境工程评估中心 北京中环格亿技术咨询有限公司 2015年9月

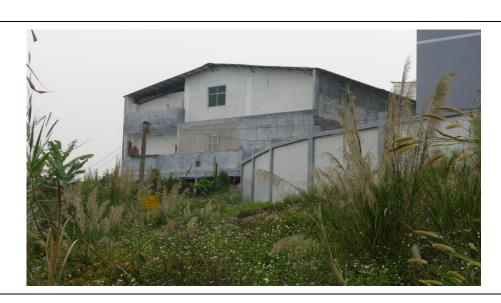
15 号阀室附近拆迁后的工厂,距离管道 6.5m

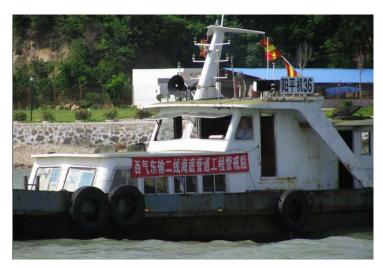
图 5.2-1 警戒船

- 1、挖沟和回填施工时尽可能选择在海流平静的潮期,避免对敏感目标造成影响; 同时已经尽量减少在底栖生物、鱼类的产卵期、浮游动物的快速生长期及鱼卵、仔鱼、幼鱼的高密度季节进行作业。
- 2、施工船舶按照国际规定显示信号;施工船舶产生的生活垃圾和工业垃圾分类收集,在船上打包后,全部运到陆域接收处理;含油污水、生活污水均经处理后运到岸上排放。
- 3、设有西气东输二线海底管道工程警戒船(见图 5.2-1),尽量减少现场施工对大 铲湾港区的船舶操纵带来的影响。

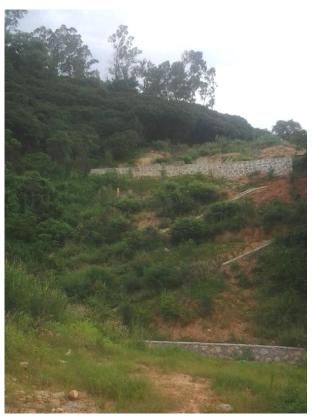
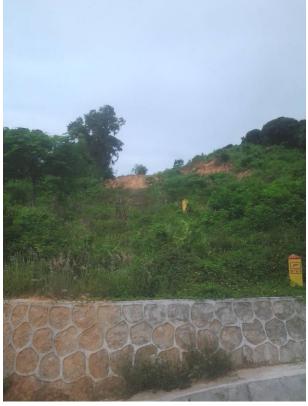
图 6.4-4 森林公园内管道临时占地恢复情况

- (1) 工程不建设除标志桩外地面设施。
- (2) 利用已有道路,不在公园内修建施工便道。
- (3) 未在公园内设置施工营地。
- (4) 固体废物收集后集中外运处理。
- (5) 作业带清理时,因地制宜,土石方综合平衡,尽量减少开挖量。
- (6)作业带宽度 26m,一般情况严禁超占,在满足施工要求的前提下,尽量减少对作业带内原始地貌的破坏。
- (7) 横坡地段为防止水土流失、避免削方后的土石方随意滚落到山坡低侧,在山坡低侧的作业带边缘设置临时挡土坝,挡墙或采用编织袋装土、碎石等码砌。
- (8)施工结束后,对施工作业带及两侧 5m 范围内两侧裸露的地面,采取播撒草籽、灌木、栽植花、草等植被恢复措施,恢复效果良好(图 6.4-4)。

凤凰山森林公园内临时占地现状照片

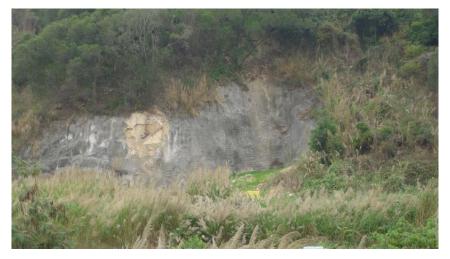
大铲岛隧道出口 图 6.5-1 水保措施

本工程大开挖穿越铁岗水库、顶管穿越观澜河,另外穿越了若干处水塘。大开挖穿越处设置了浆砌石护岸。对于纵坡段在作业带边线两侧叠码装土草袋,对开挖上石方进行隐固,并加盖密目网覆盖,防尘及土石方滚落超出作业带。对于横坡段在作业带低地势侧叠码装土草袋挡土坝,对开挖土石方进行稳固,并加盖密目网覆盖,防尘及石方顺坡下滑污染水源保护区及破坏作业带以外的植被。管道施工完成后,在作业带开挖区内砌筑浆砌石挡土墙或防冲墙,防止水土流失。

企山排隧道出口

梅坳隧道出口
