# 广州市白云区广从三路“12·8”勘探钻穿 地铁隧道一般事故调查报告

2021年12月8日9时28分许，广州市白云区广从三路与广州地铁十四号线“太和至竹料”区间隧道里程YDK24+185交汇位置，永和大道（新广从路-规划三纵路）项目勘察钻探施工将广州地铁十四号线地铁隧道钻穿，导致事故发生。该事故未造成人员伤亡，直接经济损失19.6万元。

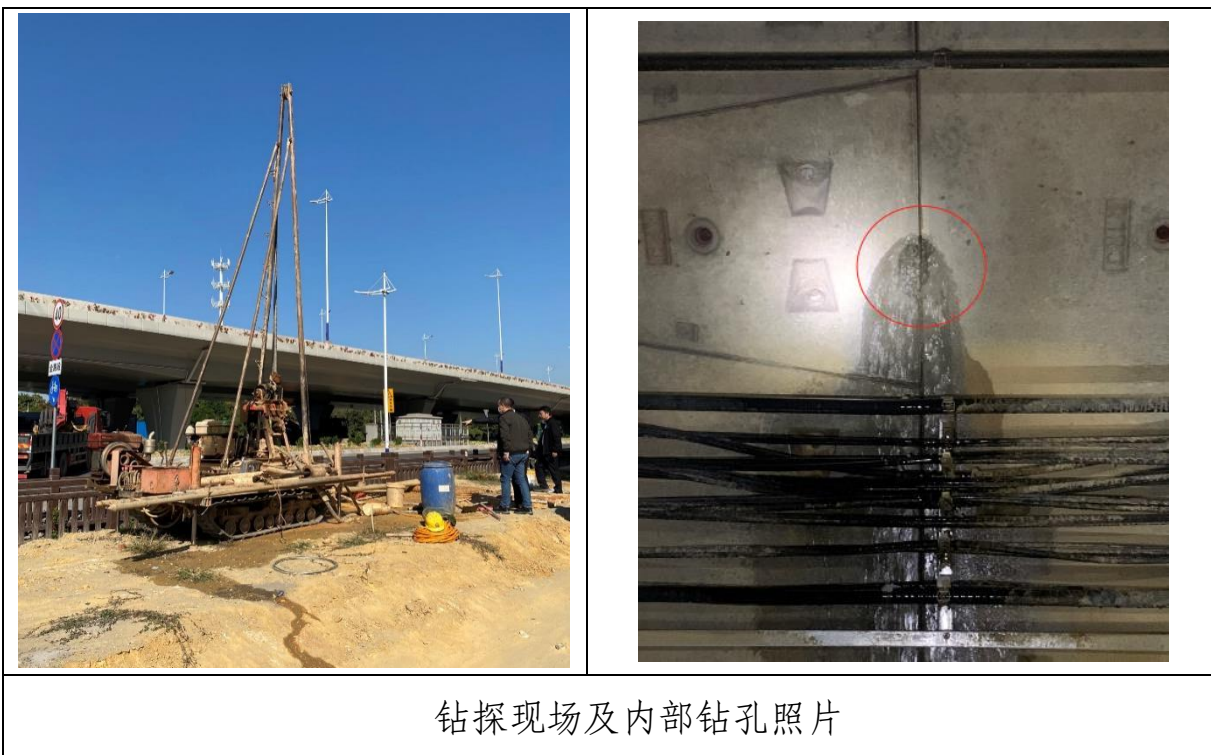
2021年12月7日15时40分许，永和大道（新广从路—规划三纵路）项目勘察钻探班组人员王乾、丁云安、王建平将钻探设备移至第二天即将钻探的钻孔 ZK1 点位处后离开现场。12月8日7时7分许，钻探班组人员丁云安、王乾、王建平三人到达钻孔 ZK1 点位处开始架设钻探设备进行钻探准备工作。施工人员在未通知安徽省城建设计研究总院股份有限公司华南分公司（以下简称安徽城建设计院华南分公司）现场技术人员的情况下，按照之前钻深 20 米的要求进行钻探施工。施工人员王乾在钻孔点位旁边记录钻深数据，记录到钻深达 14 米时，发现钻探速度变慢，现场人员误认为钻探到岩石并未停止钻探，直至出现钻杆下掉、泥浆水下沉情况，现场人员意识到有钻穿物体当即停止了施

工，起钻后发现钻头有水泥，厚度约 30cm。

9 时 26 分，广州地铁十四号线列车司机向广州地铁调度部门报太和～竹料上行区间 K24+195 处隧道上方约 2 点钟方向有黄色泥浆水流出，呈柱状，暂不影响行车，初步判断隧道被钻穿。广州地铁调度部门接报后立即对太和上行站台后续进站列车执行扣车命令，组织该车进站后清客，安排抢险人员登乘该列车限速 25km/h 检查，确认隧道被钻穿。
