江苏响水天嘉宜化工有限公司
“3·21”特别重大爆炸事故
调查报告

国务院事故调查组

2019年11月

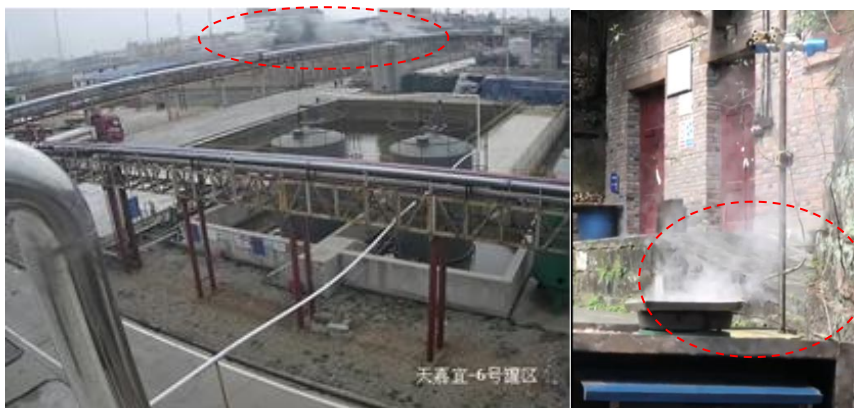
起火位置为天嘉宜公司旧固废库中部偏北堆放硝化废料部位。经对天嘉宜公司硝化废料取样进行燃烧实验^①，表明硝化废料在产生明火之前有白烟出现，燃烧过程中伴有固体颗粒燃烧物溅射，同时产生大量白色和黑色的烟雾，火焰呈黄红色。经与事故现场监控视频比对，事故初始阶段燃烧特征与硝化废料的燃烧特征相吻合（见图 1-3），认定最初起火物质为旧固废库内堆放的硝化废料。

图 1 硝化废料出现明火之前产生烟雾对比

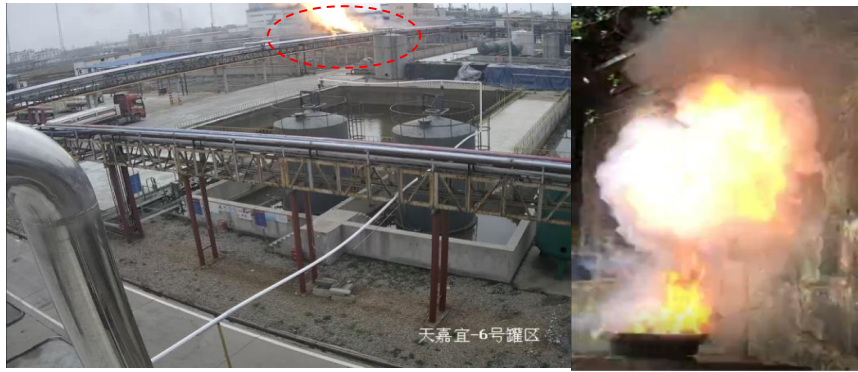
图2 硝化废料燃烧特征对比

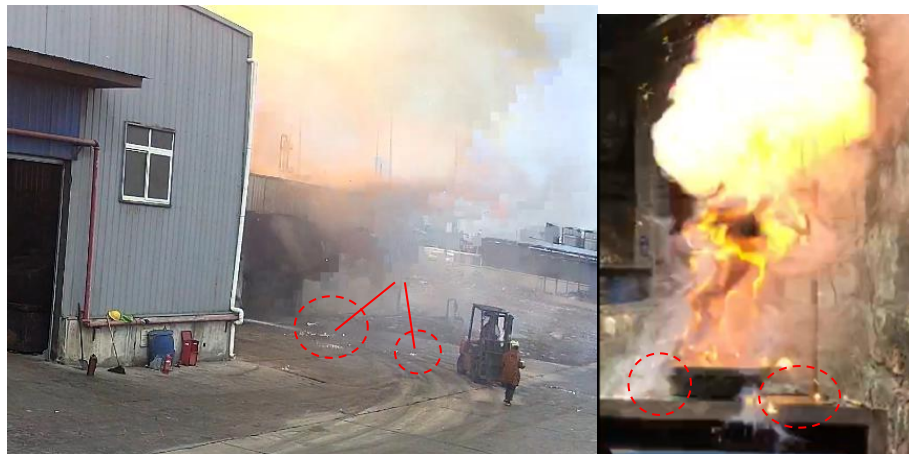
图3 硝化废料固体颗粒燃烧物溅射对比

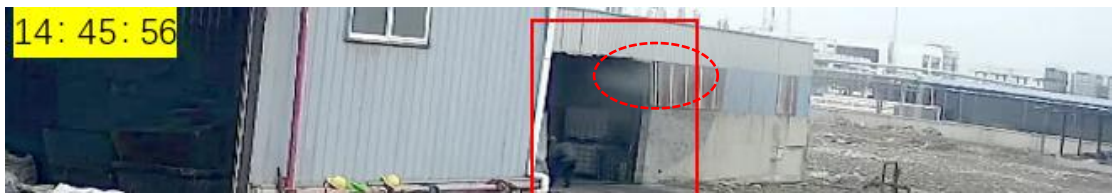
图 2

2. “新固废库外南”视频监控显示：14 时 45 分 56 秒，有烟气从旧固废库南门内由东向西向外扩散，并逐渐蔓延扩大（见图 2）。

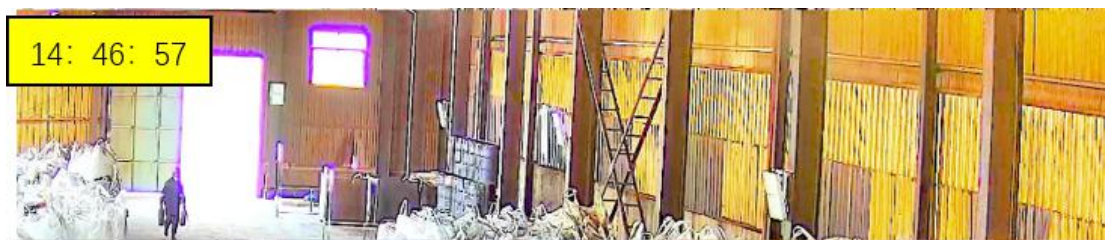
图 3

3. “新固废库内南”视频监控显示：14 时 46 分 57 秒，新固废库内作业人员发现火情，手提两个灭火器从仓库北门向南门跑去试图灭火（见图 3）。

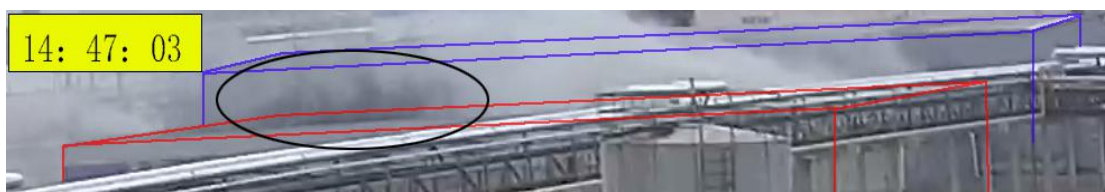
图 4

4. “6#罐区”视频监控显示：14 时 47 分 03 秒，旧固废库房顶南侧冒出较浓的黑烟（见图 4）。

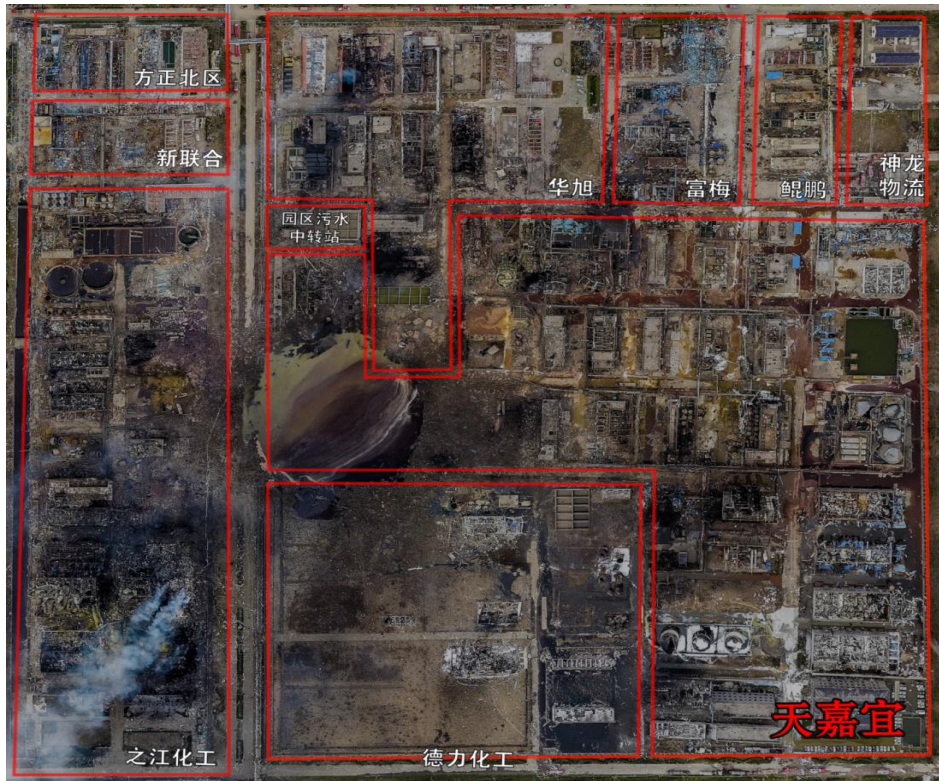
事故中心区北至纬一路，南至大和路，西至江苏之江化工有限公司，东至 301 县道，面积约为 0.5 平方千米（见图 6）。爆炸形成了直径 120 米积水覆盖的圆形坑。排水后发现，

图 6 事故中心区示意

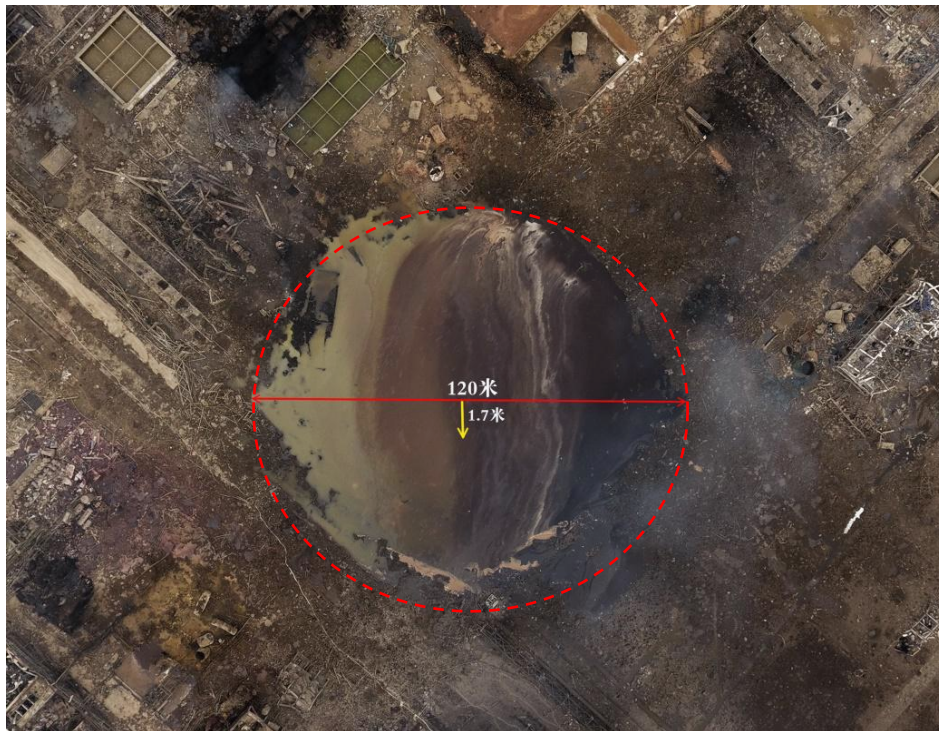
爆炸形成以天嘉宜公司旧固废库硝化废料堆垛区为中心基准点，直径 75 米、深 1.7 米爆坑（见图 7、图 8）。

图 7 爆炸后积水坑示意

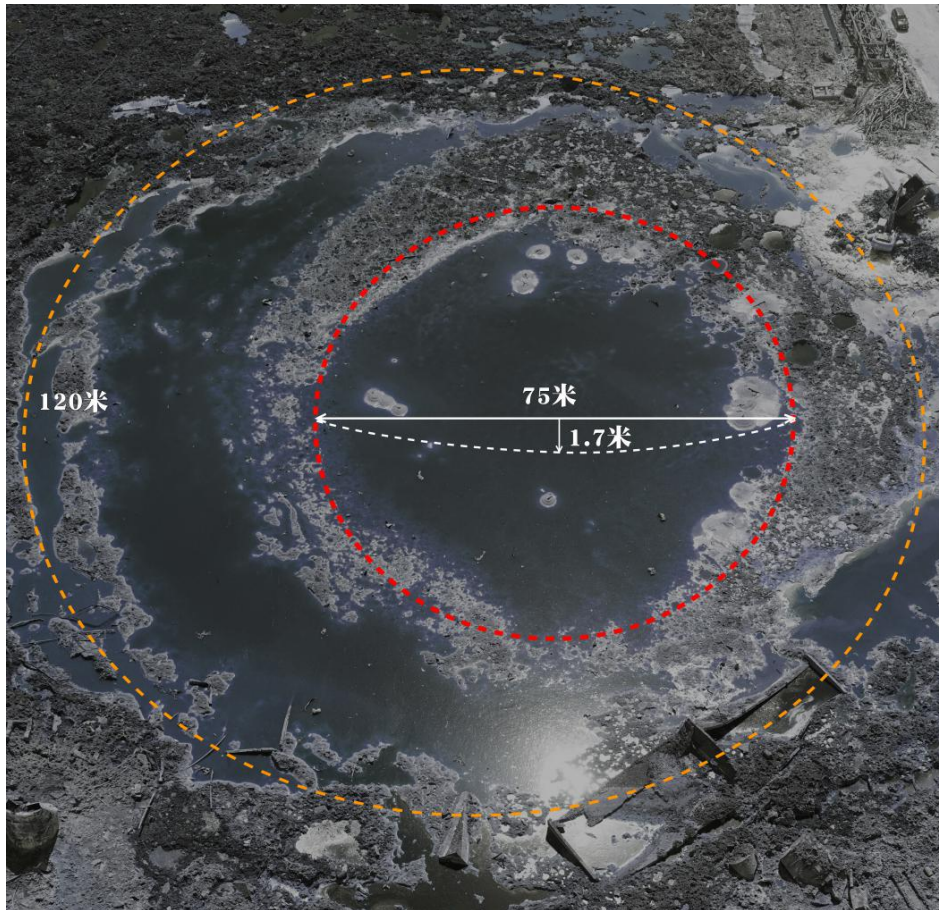
图8 排水后积水坑与爆坑航拍示意

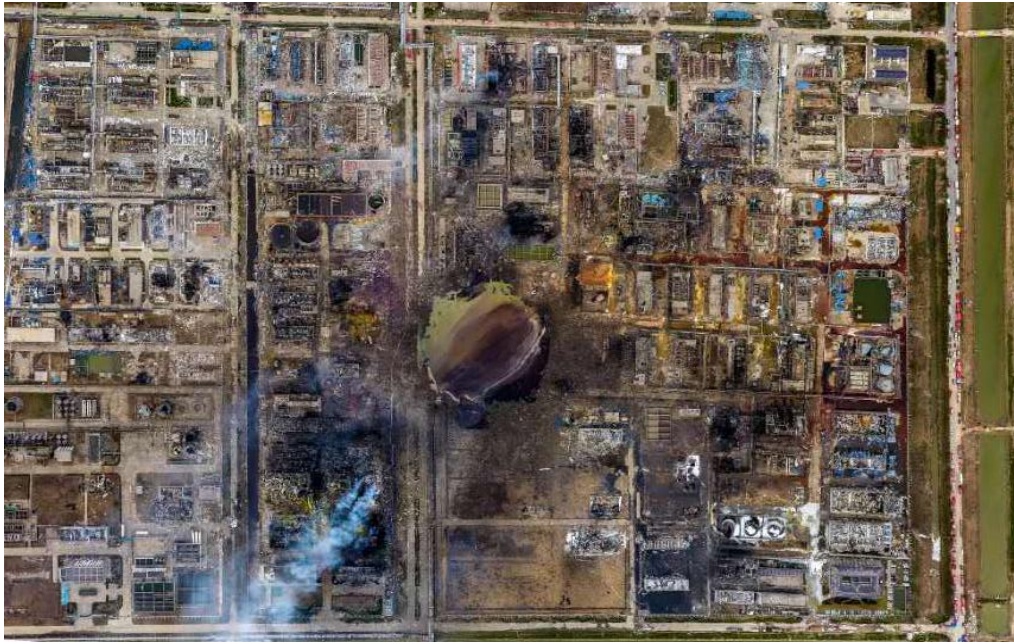
爆炸中心 300 米范围内的绝大多数化工生产装置、建构
筑物被摧毁，造成重大人员伤亡。事故引发周边 8 处起火，
包括天嘉宜公司储罐区 3 处，江苏华旭药业有限公司、响水
富梅化工有限公司、响水县鲲鹏化工有限公司、江苏之江化
工有限公司、盐城德力化工有限公司（以下分别简称华旭药
业、富梅化工、鲲鹏化工、之江化工、德力化工）各 1 处起
火，周边 15 家企业受损严重（见图 9、图 10）。

图9 周边企业受损严重

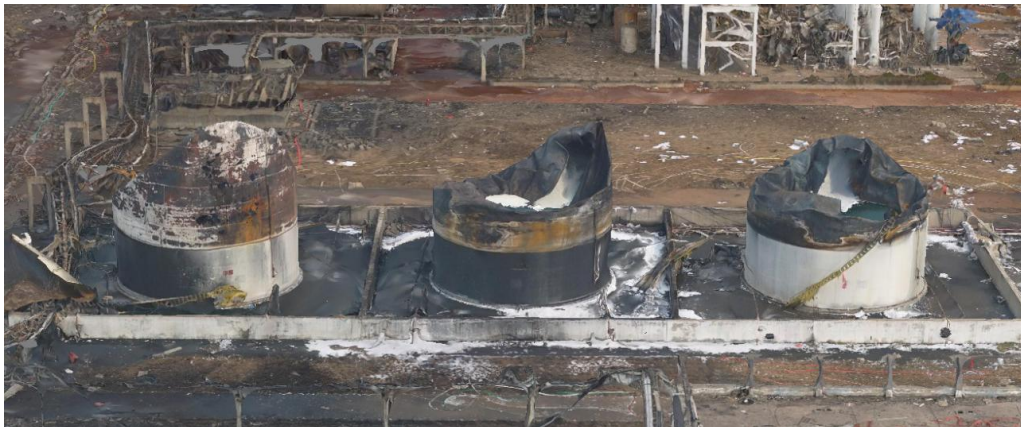
图10 天嘉宜公司受爆炸冲击起火燃烧后的苯和甲醇储罐

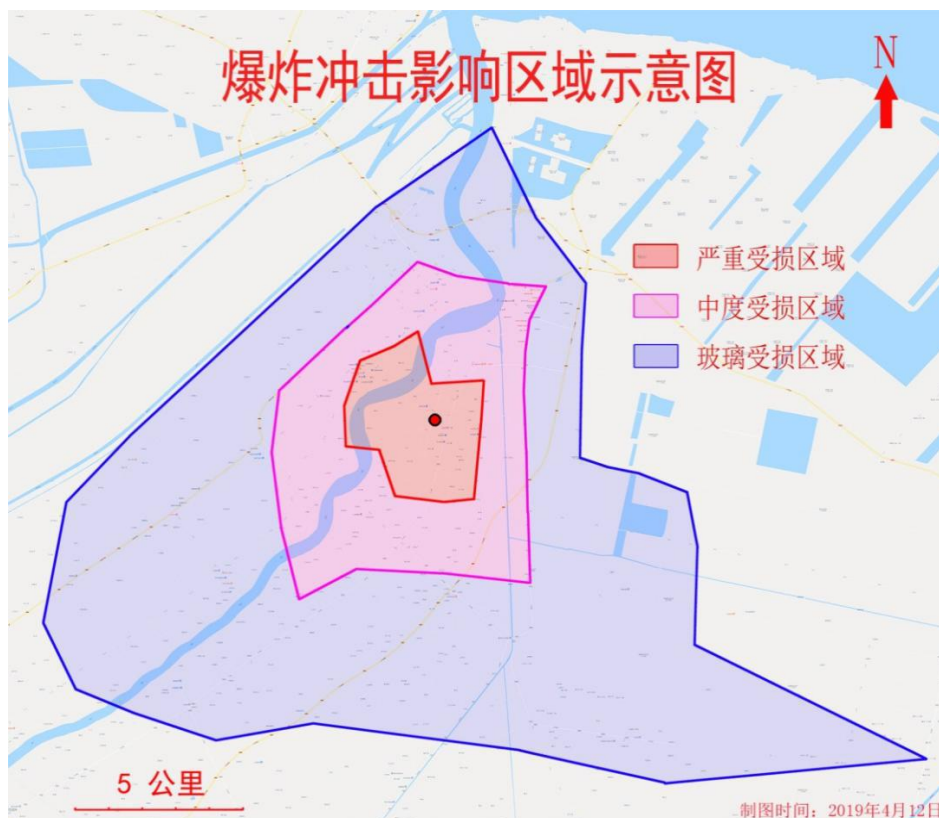
爆炸冲击波造成周边建筑、门窗及玻璃不同程度受损，其中严重受损（建筑结构受损）区域面积约为14平方千米，中度受损（建筑外墙及门窗受损）区域面积约为48平方千米（见图11）。由于爆炸冲击波作用，造成建筑物门窗玻璃受损，向东最远达14.7千米（响水县大有镇康庄村），向西最远达11.4千米（连云港市灌南县田楼镇佑心村），向南最远达10.5千米（响水县南河镇安宁村），向北最远达8.8千

米（响水县陈家港镇蟒牛村、灌南县化工园区）。响水县、灌南县 133 家生产企业、2700 多家商户受到波及，约 4.4 万户居民房屋门窗、玻璃等不同程度受损。

图 11 爆炸冲击波及区域示意

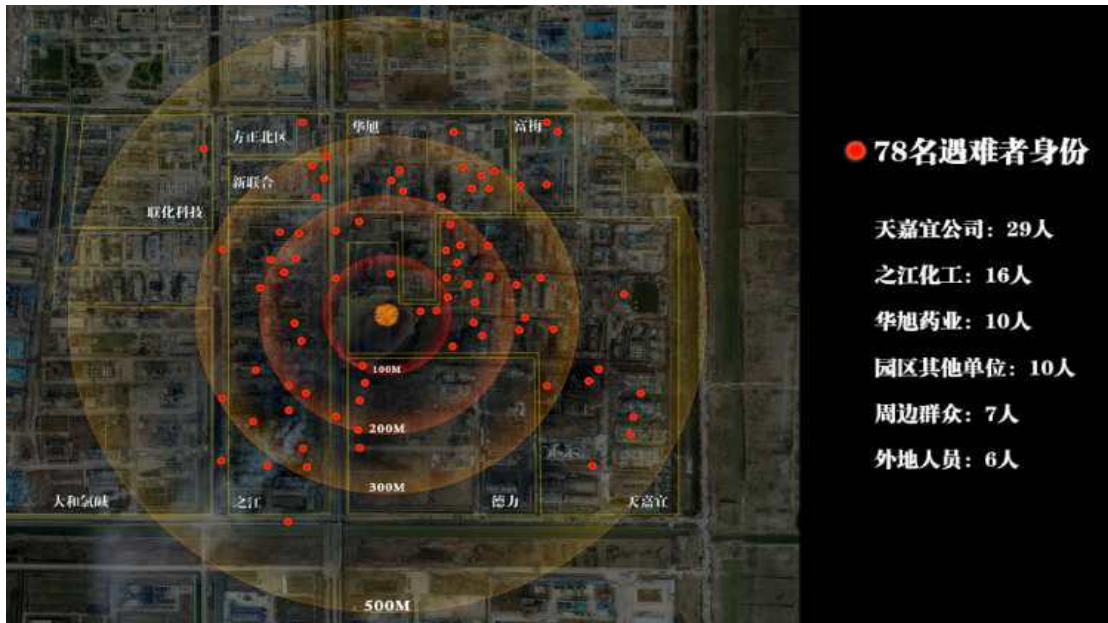
图 12 遇难者位置分布及身份示意

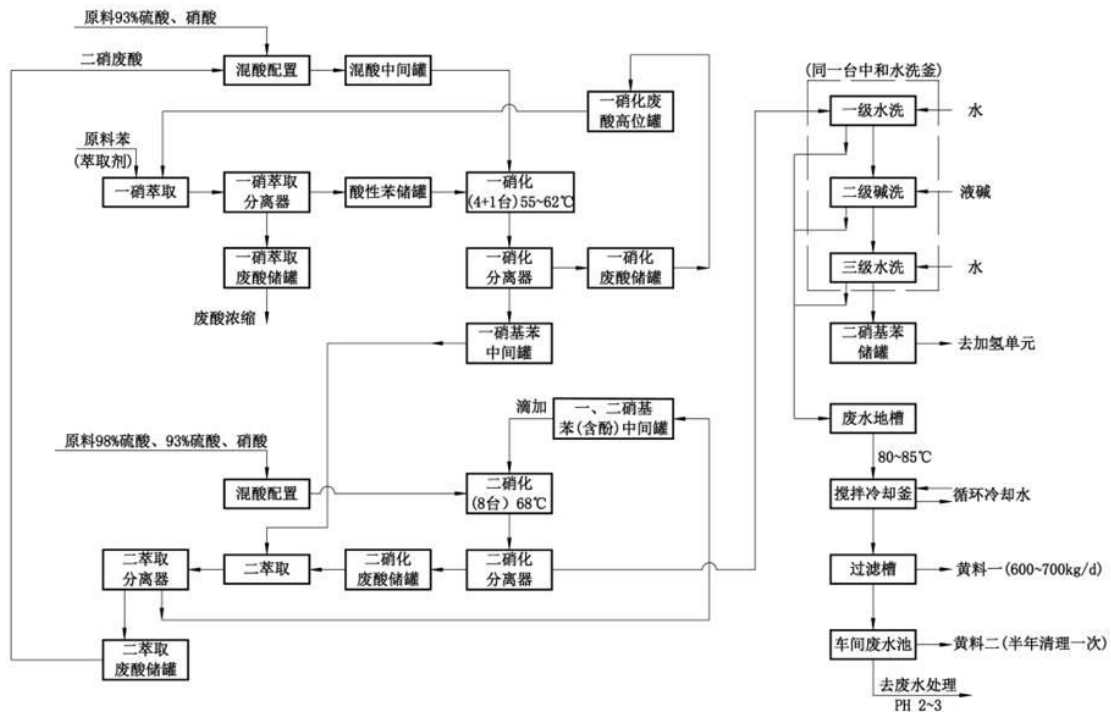
天嘉宜公司苯二胺产品的生产工艺为：苯与硝酸、硫酸的混合酸经两次硝化反应，生成混二硝基苯粗品，精制除去副反应产物硝基苯酚等后，经加氢反应生成产品混苯二胺，再经精馏分离，生成最终产品邻苯二胺、间苯二胺、对苯二胺。

混二硝基苯在精制过程中产生硝化废料（混二硝基苯生产及废水处理工艺流程见图 1），为黄色颗粒状或粉末状固体，事故企业自称“黄料”，每天产生 600-700 千克；污水处理单元的废水池每半年左右也会清理出一批硝化废料，所有硝化废料均以吨袋（可装 1 吨货物的包装袋）形式包装（见图 2）。此外，生产过程中还产生焦油、污泥以及废催化剂等其他废料。

图 1 混二硝基苯生产及废水处理工艺流程

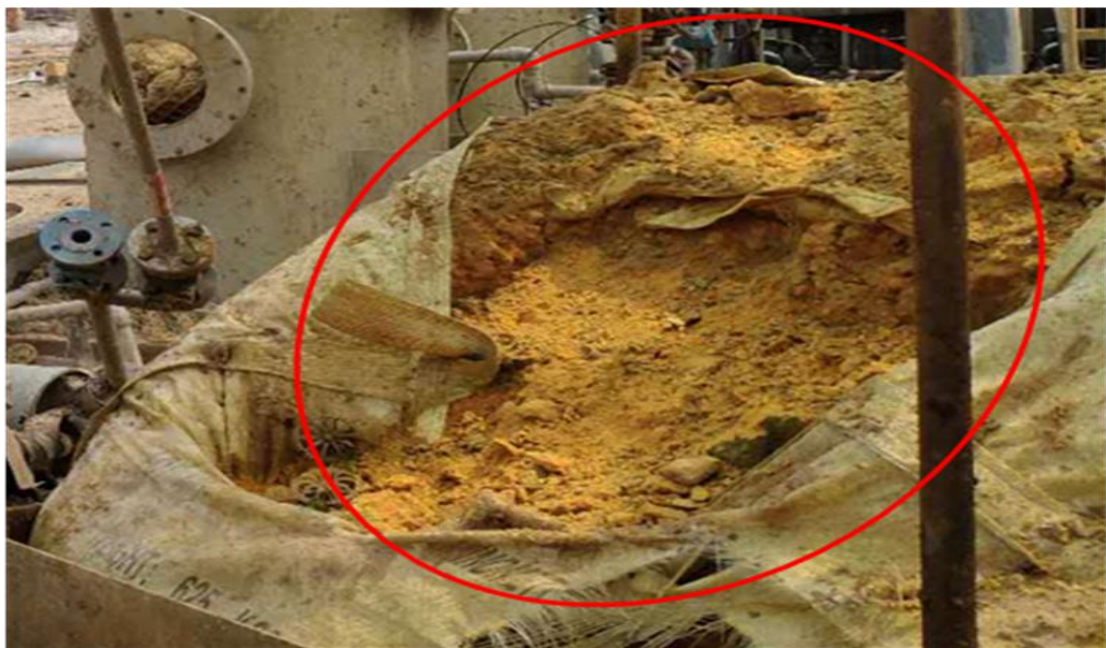
图 2 事故现场发现的硝化废料

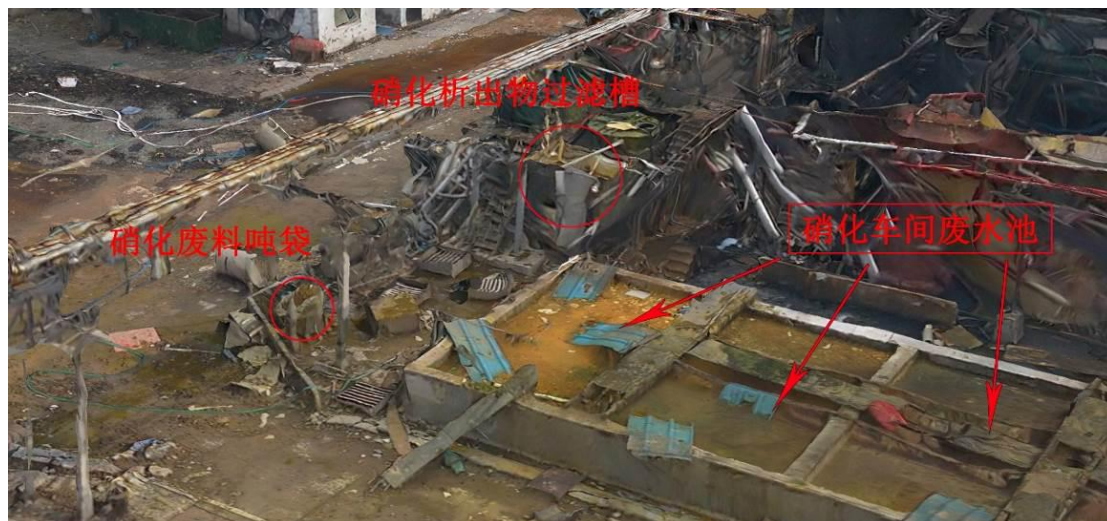
事故企业对硝化废料的收集、贮存情况为：2011 年硝化装置投用初期，硝化废料随工艺废水通过企业污水处理中心直接外排处理，同时部分硝化废料在污水池中析出后捞出存放；2012 年对废水处理工艺进行了改造，在硝化车间加设废

水地槽、搅拌冷却釜、过滤槽和车间废水池等设施，硝化废水直接冷却析出硝化废料（见图3）。自2011年9月硝化车间开工至事故发生前，天嘉宜公司先后将硝化废料暂存在污水处理车间、硝化车间、煤堆场、新固废库、旧固废库等处。

图3 硝化车间废水处理设施

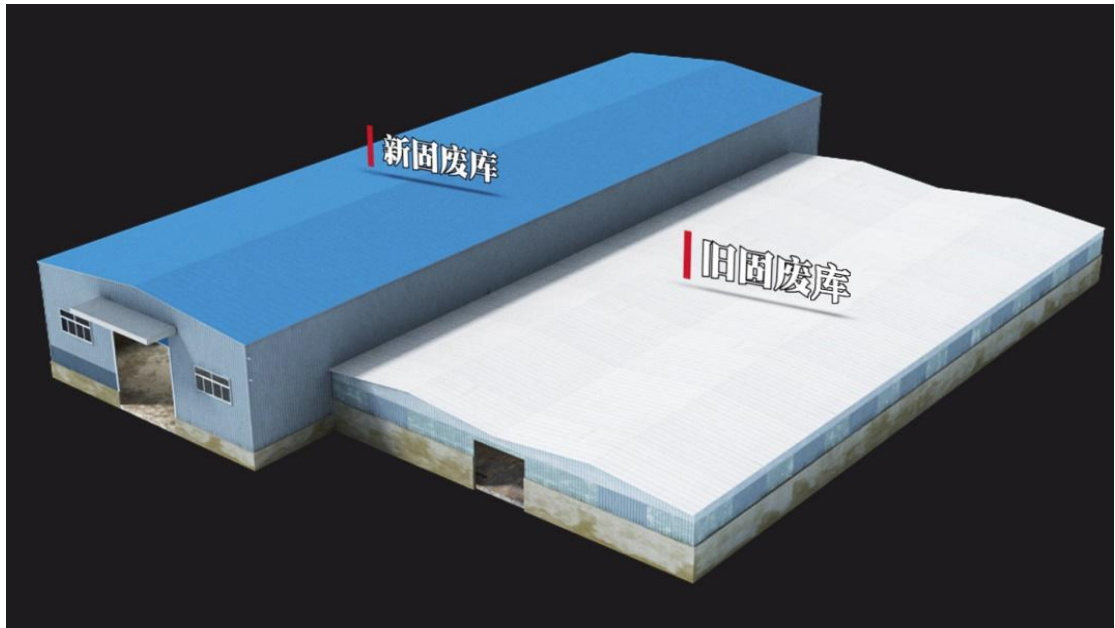
2016年8月，借用旧固废库西侧墙壁新建一座固废仓库（新固废库），长58米、宽18.2米、总高8.4米。除东面外，其余三面1.1米以下均为砖砌墙体，1.1米以上采用钢结构和压型钢板，库顶为彩钢板结构。南、北各设宽5米、高5.5米的大门。库内东、西两侧设排水沟和集水坑，装有2吨天车一台。库内设有照明设施和两个视频监控探头。库外南北两侧分别设一个配电箱。

旧固废库和新固废库总建筑面积2292平方米，均为单层建筑。两库之间无通道，用高约2米的砖墙和钢结构及彩钢板分隔。旧固废库南北外墙比新固废库南北外墙分别缩进6米和4米（见图4）。

图4 旧固废库和新固废库外观模型

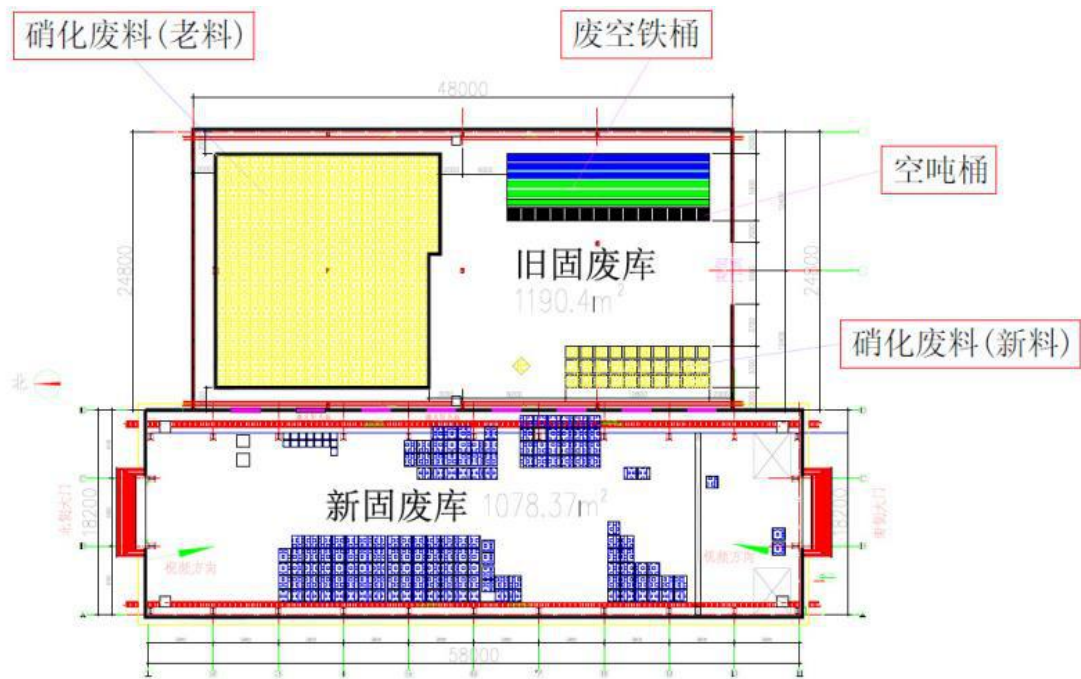
事故发生前，新固废库内主要存放有精馏焦油、污泥、废保温棉、废催化剂铁桶和空焦油渣槽等。旧固废库内主要存放有硝化废料、空吨桶和废空铁桶。共贮存硝化废料600吨袋左右，吨袋包装无内衬。其中约550吨袋（事故企业自称“老料”）为2018年5-6月由煤堆场转运至旧固废库，堆放在库内北半部，大部分堆高3层，堆垛与墙体间留有约2米的通道；另外50吨袋左右（事故企业自称“新料”）为2018年10月复产后产生的废料，堆放在库内靠近门口西南侧，堆高两层。（见图5）

图5 旧固废库和新固废库内平面布置示意
